4 Technische Beschreibung der 114.01

4.1 Kessel

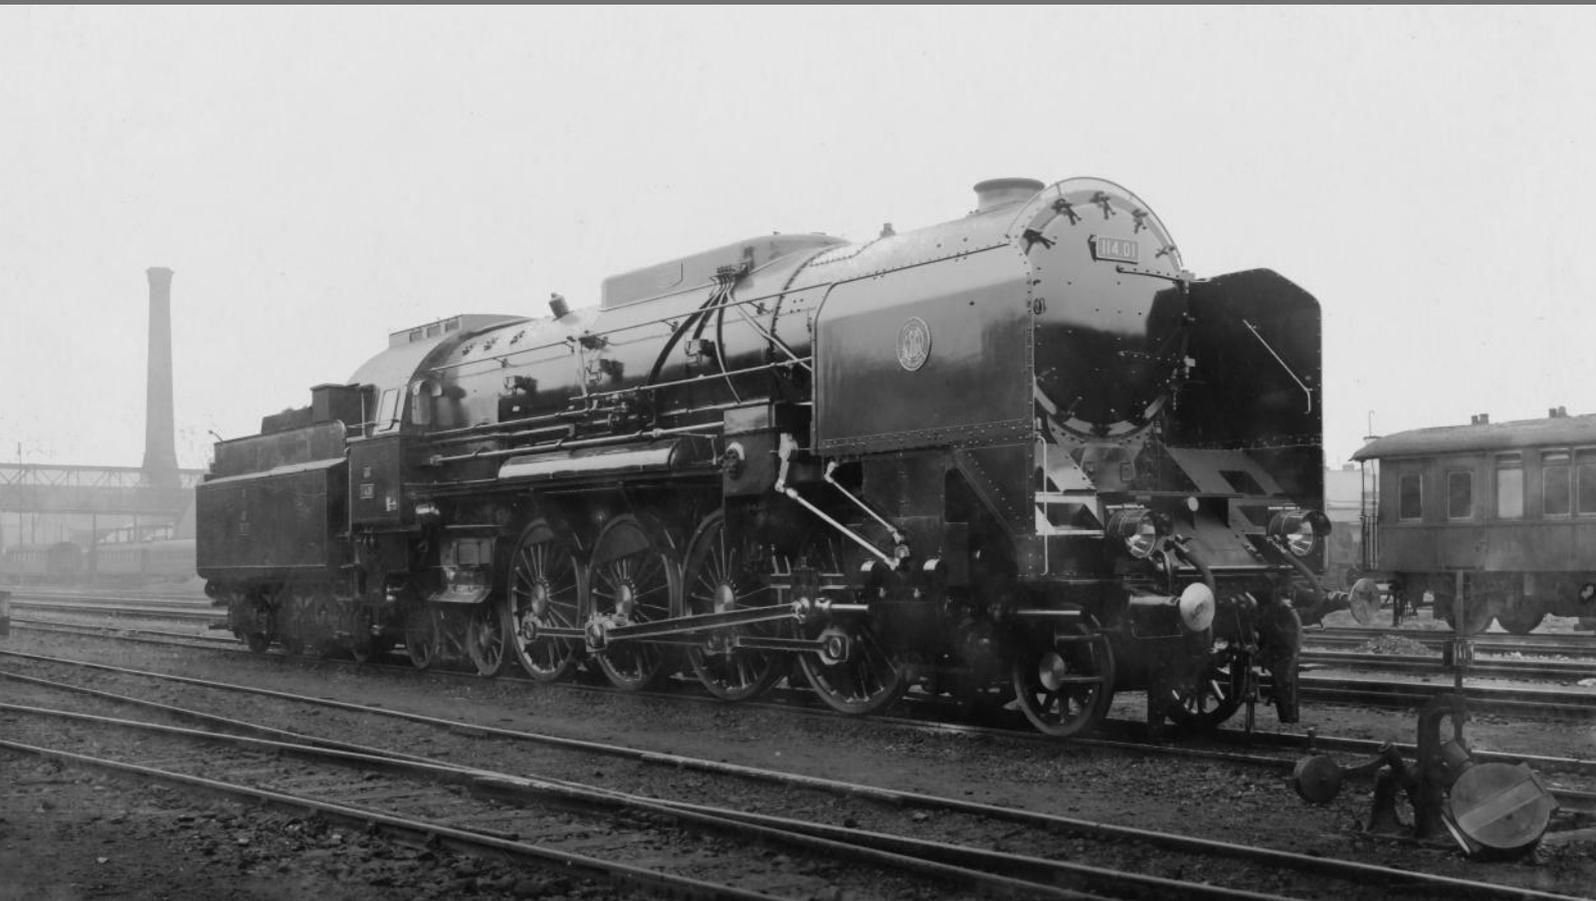
Die am 11. April 1929 frisch von der Lokomotivfabrik an die Bundesbahnen übergebene 114.01 steht im Bereich des Heizhauses Wien-West für die Fotografen aufgestellt. Im Hintergrund erkennt man den heute noch stehenden Kamin des Kesselhauses der Zugförderung sowie den Rustensteg. (Foto Benedict / Sammlung Griebel)

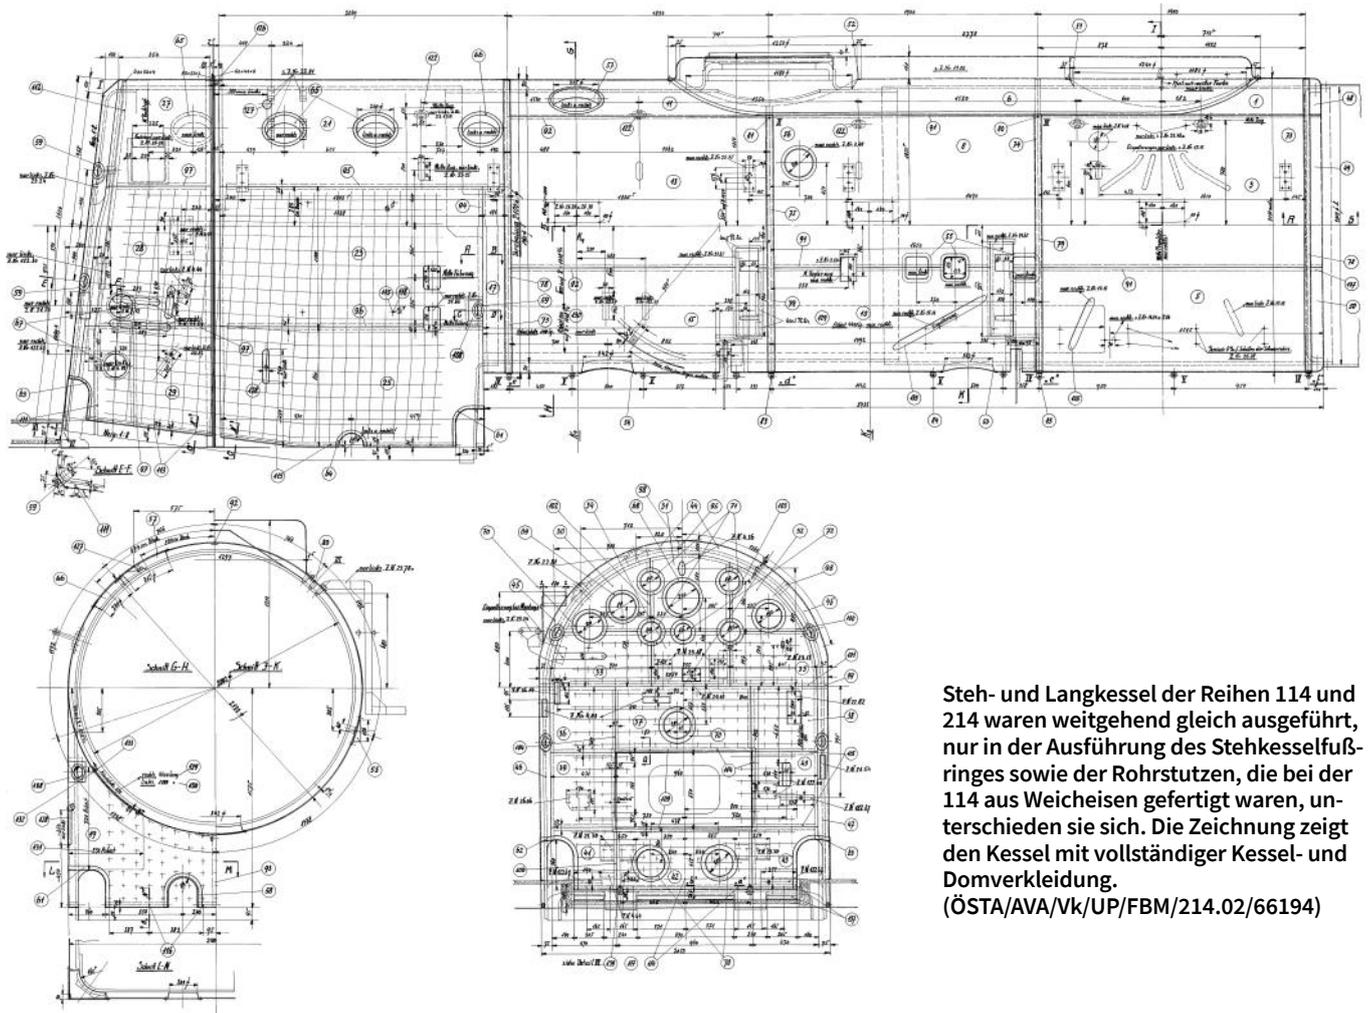
Steh- und Langkessel der Reihen 114 und 214 waren weitgehend gleich ausgeführt, nur in der Ausführung des Stehkesselfußringes sowie der Rohrstützen, die bei der 114 aus Weichen gefertigt waren, unterschieden sie sich. Die Zeichnung zeigt den Kessel mit vollständiger Kessel- und Domverkleidung.
(ÖSTA/AVA/Vk/UP/FBM/214.02/66194)

Infolge der gewählten Achsordnung 1D2 konnte der Stehkessel über dem Hauptrahmen gelagert werden und eine einfache Form erhalten. Der Stehkesselmantel wurde aus einer einzigen Platte hergestellt, die nur im Bereich der Querankerlöcher, sowie in der Gegend der äußersten Stehbolzenreihen Dopplungen erfuhr, um genügend Gewindegänge in den entsprechenden Löchern zu erzielen. Die übrigen Wände des Stehkessels, die Kröpf- und Türwand, erhielten einfache Formgebung und wurden mit der ebenso einfach ausgebildeten kupfernen Feuerbüchse durch Stehbolzen aus gelochtem Stangenkupfer, sowie den schmiedeeisernen Fuß- und Feuerbüchse verbunden. Die Stehbolzenteilung wurde, wie schon bei früheren Reihen, absatzlos gewählt, um bei Flickarbeiten einfach verlaufende Stemmflächen zu bekommen.

Der Langkessel bestand aus zwei Schüssen, der Rauchrohrwand und einem auf dem hinteren Schuss sitzenden Dampf-

dom, der infolge der hohen Kessellage (Kesselmitte 3.400 mm über Schienenoberkante) nur sehr niedrig ausfallen konnte. Die Entfernung zwischen den beiden Rohrwänden betrug 6.000 mm.
